Mädelgraben

3 Dokumentation

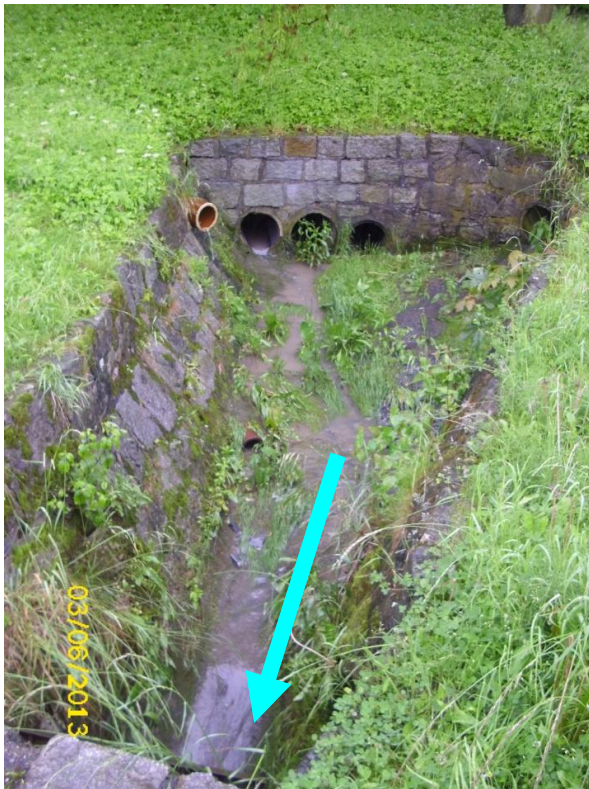
Bild 1 Sammelrinne Dr. Benno-Scholze Str./ Herbert-Liebsch-Str.

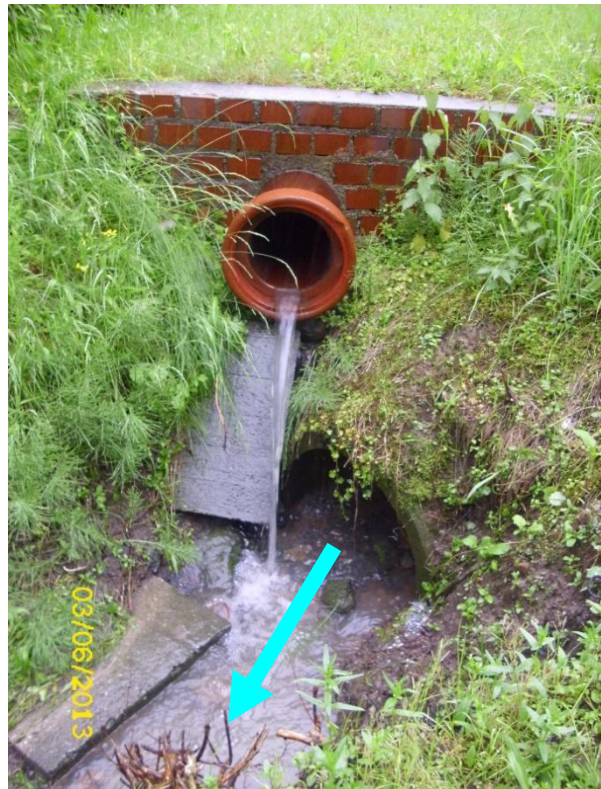
Bild 2 Auslaufbereich Verrohrung Dr. Benno-Scholze Straße

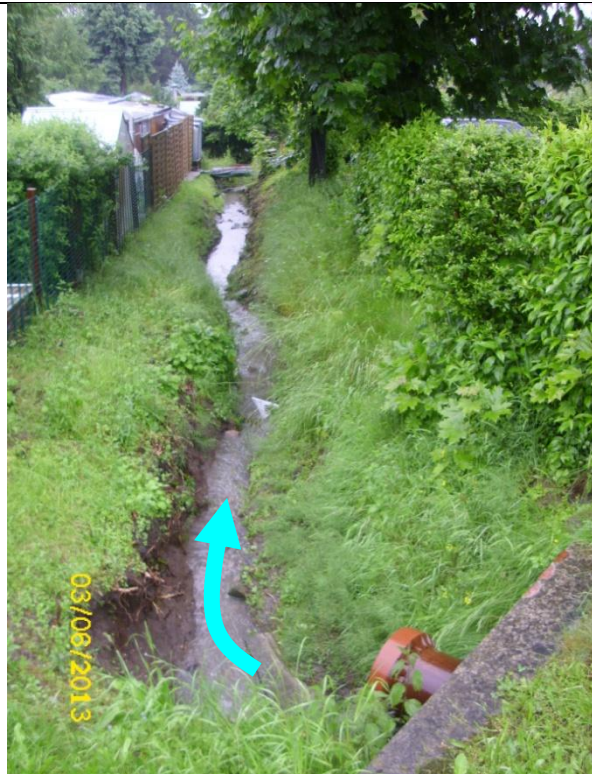
Bild 4 Auslauf Verrohrung Dr. Benno-Scholze
Straße mit Blick in den Mädelgraben

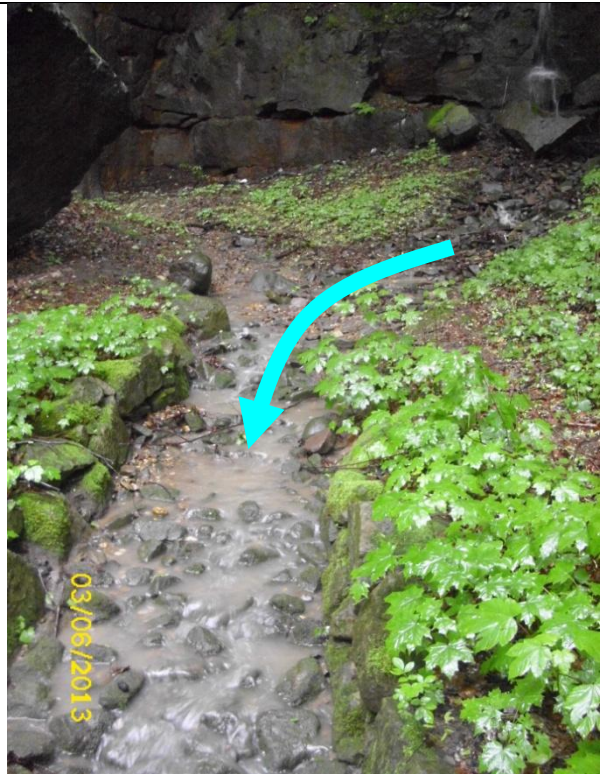
Bild 5 Mädelgraben unterhalb Canalettoweg

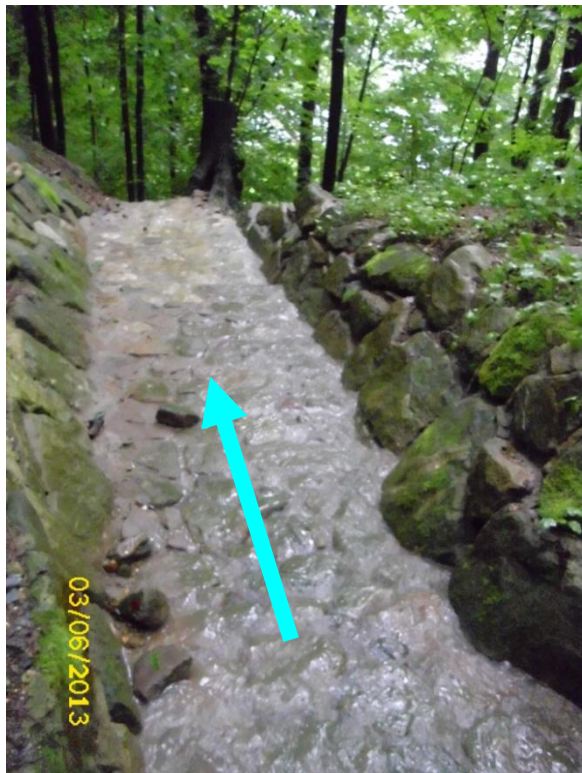
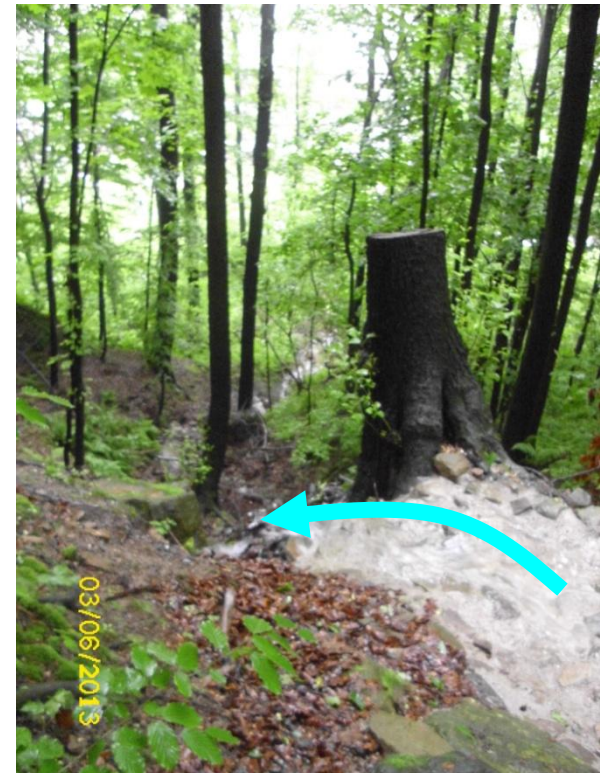
Bild 6 / 7 Mädelgraben unterhalb Canalettoweg - Blick stromab Richtung Elbe

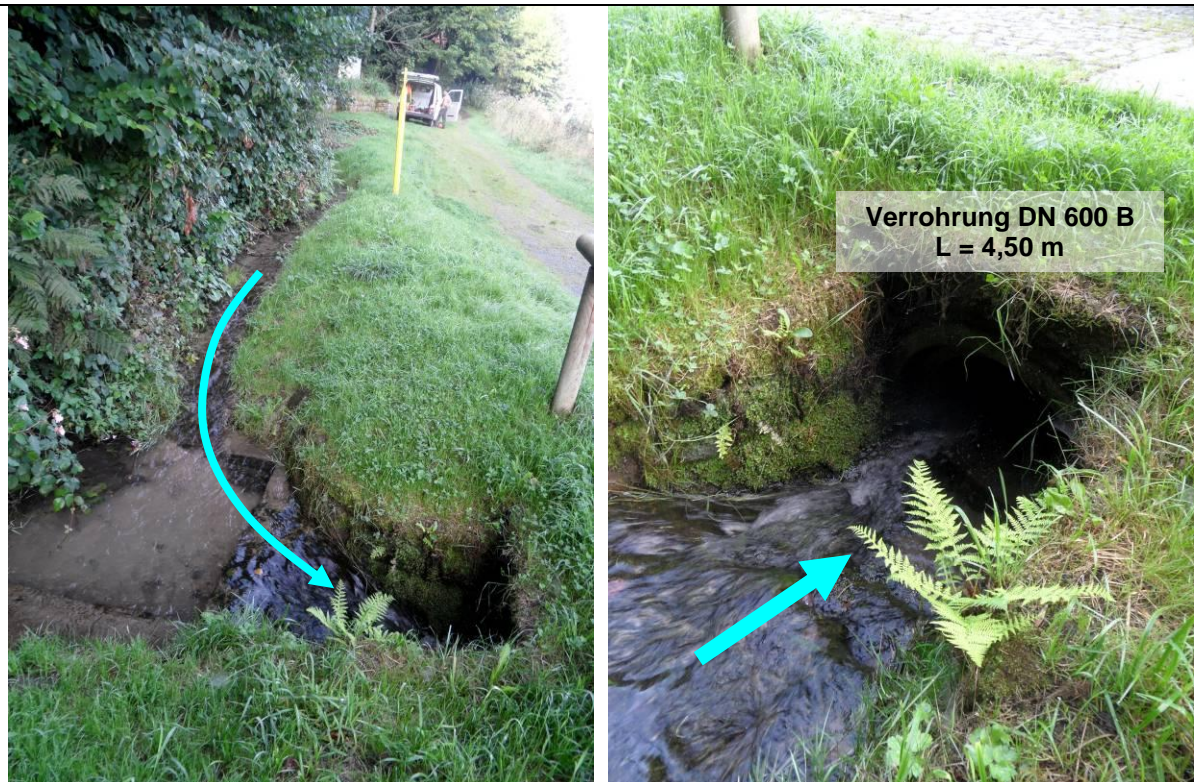
Bild 8 / 9 Mädelgraben oberhalb Bahndamm – Einlaufbereich Verrohrung

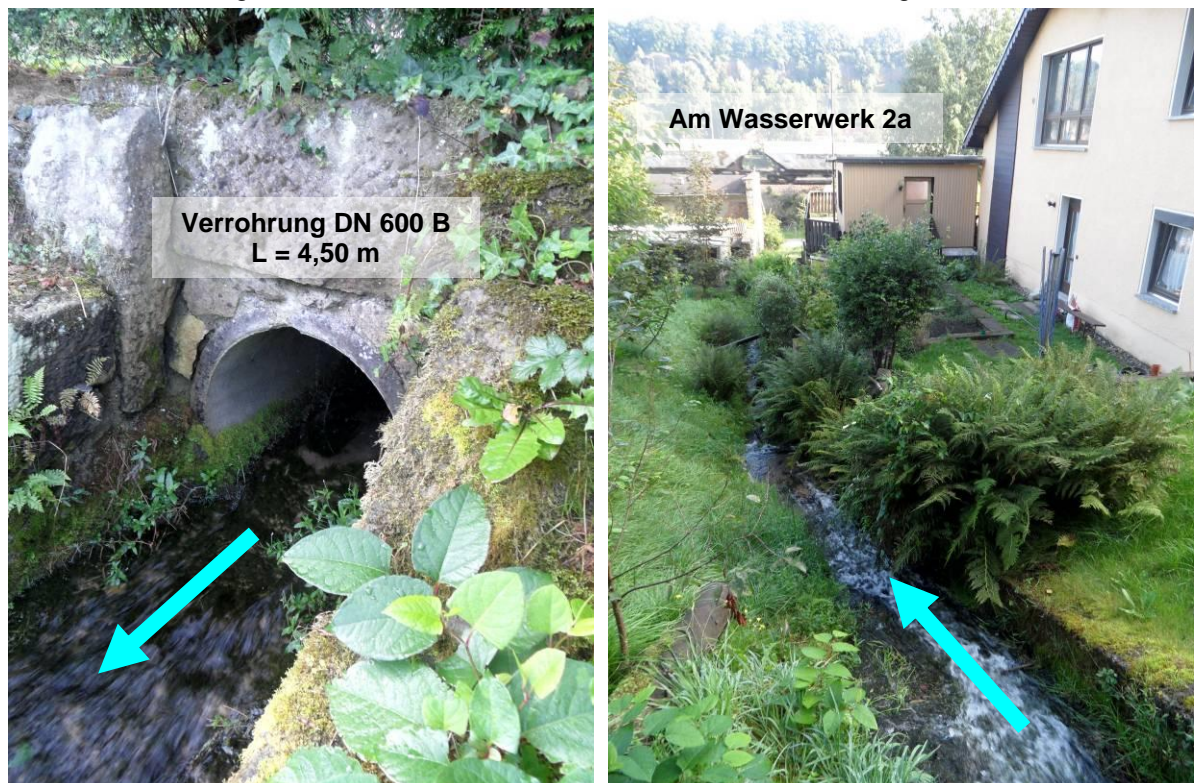
Bild 10 / 11 Mädelgraben oberhalb Bahndamm – Auslaufbereich Verrohrung

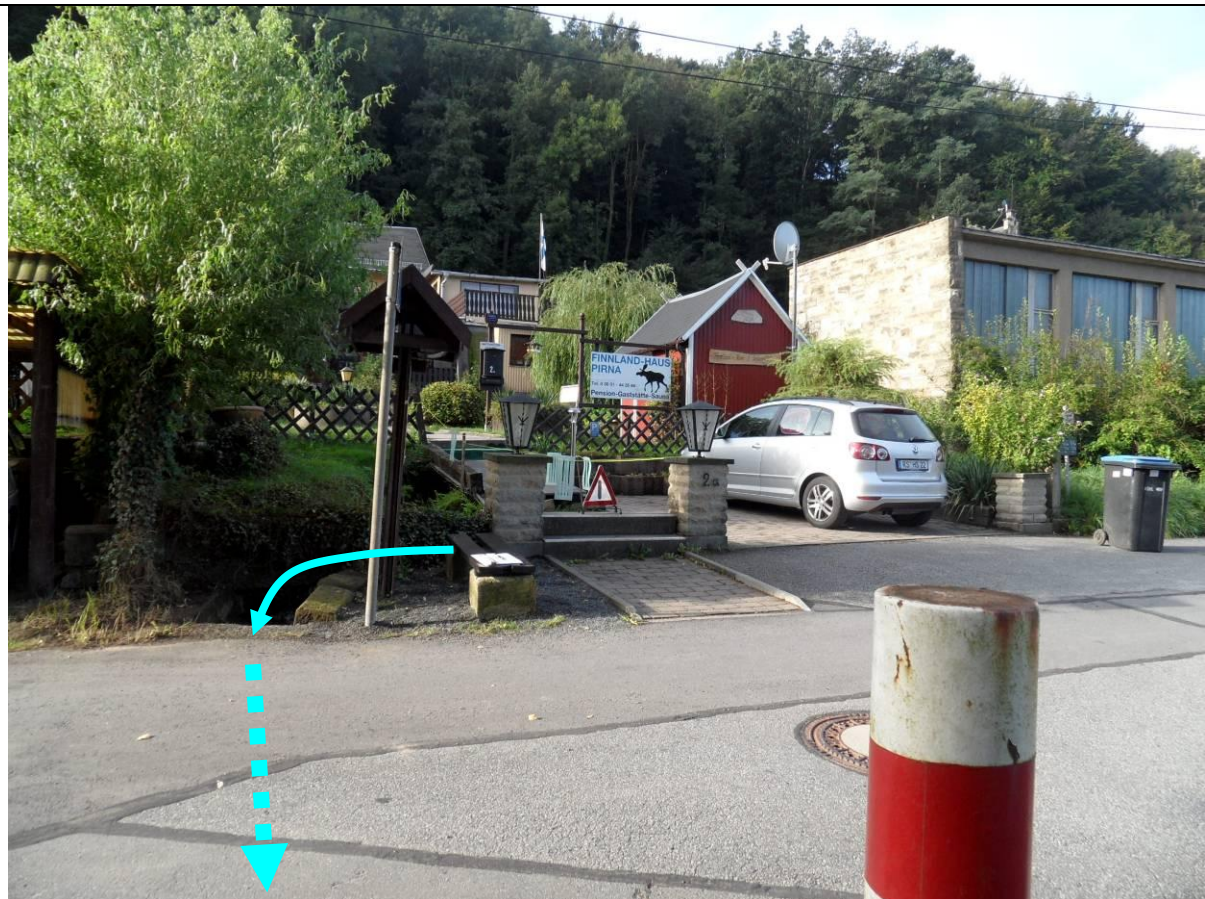
Bild 12 Mädelgraben oberhalb Bahndamm (Am Wasserwerk 2a)

Die Abflusskapazität der genannten Bauwerke wird für nahezu jedes Regenereignis erreicht oder überschritten. Besonders kritisch sind die Verrohrungen und Durchlässe im Bereich *Am Wasserwerk 2a* zu beurteilen. Auch der Durchlass unter dem Elberadweg wird als nicht ausreichend erachtet. Die Situation wird durch Verklausungen (Geschiebe, Treibgut, Holz und Laub) noch verschärft.

Ersatzneubau der Verrohrungen durch vergrößerte Durchlässe soweit die Anschlusshöhen der Gewässersohle unverändert bleiben und keine Beeinträchtigungen hinsichtlich des Höhenniveaus der des Elberadweges und der Straße *Am Wasserwerk* bestehen (vgl. Bild 12 bis 18).

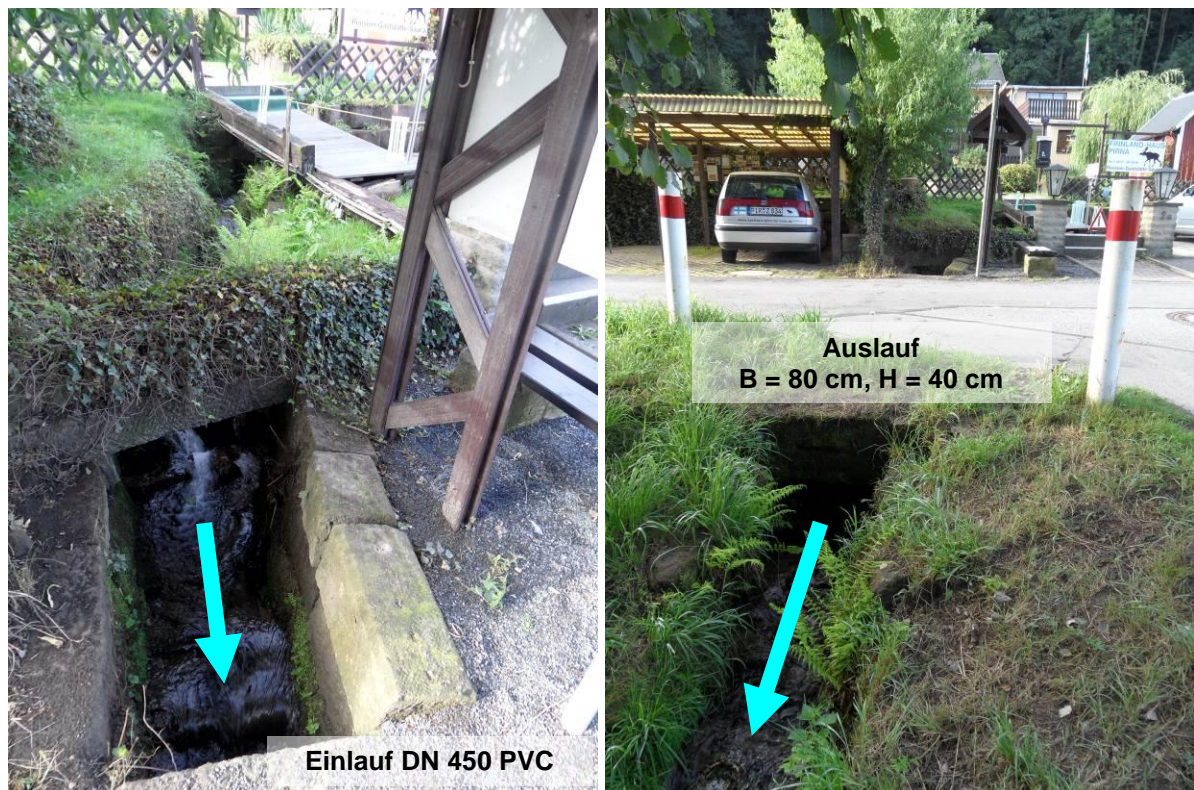
Bild 13 / 14 Mädelgraben oberhalb Bahndamm (Am Wasserwerk 2a)

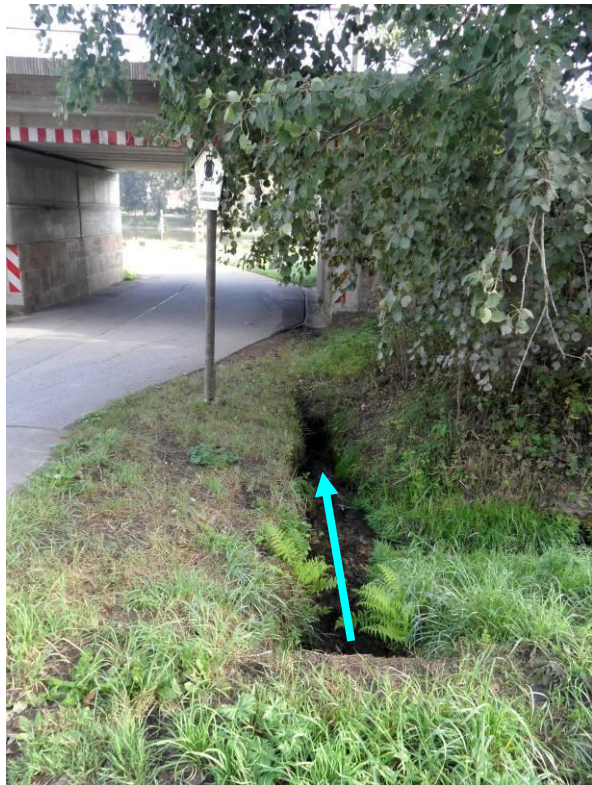
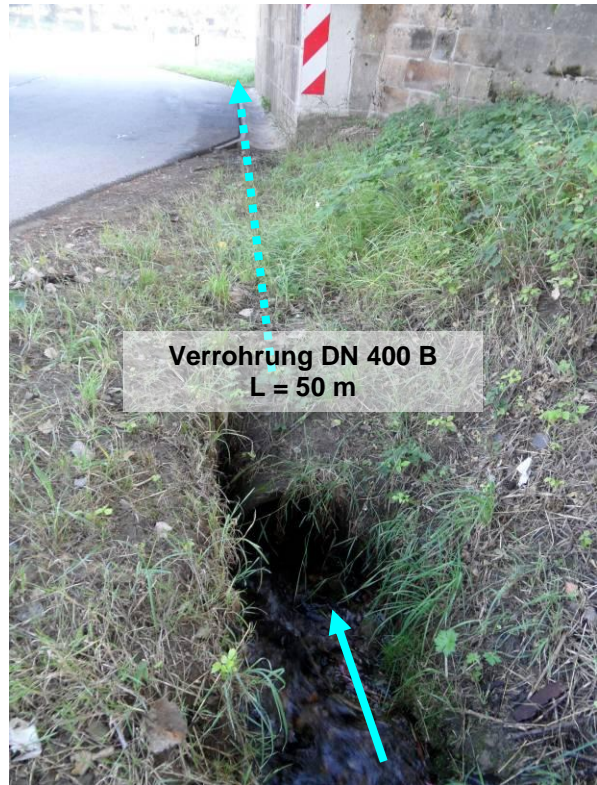
Bild 15 / 16 Mädelgraben im Bereich Bahndamm

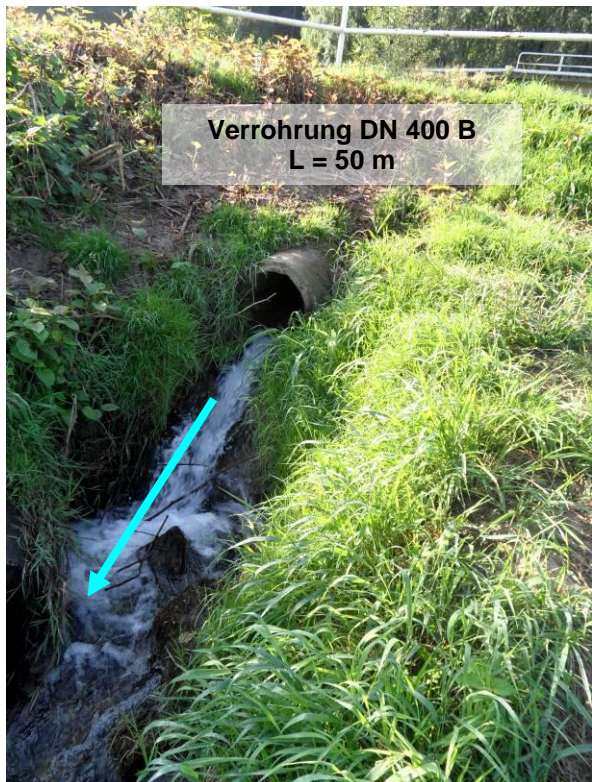
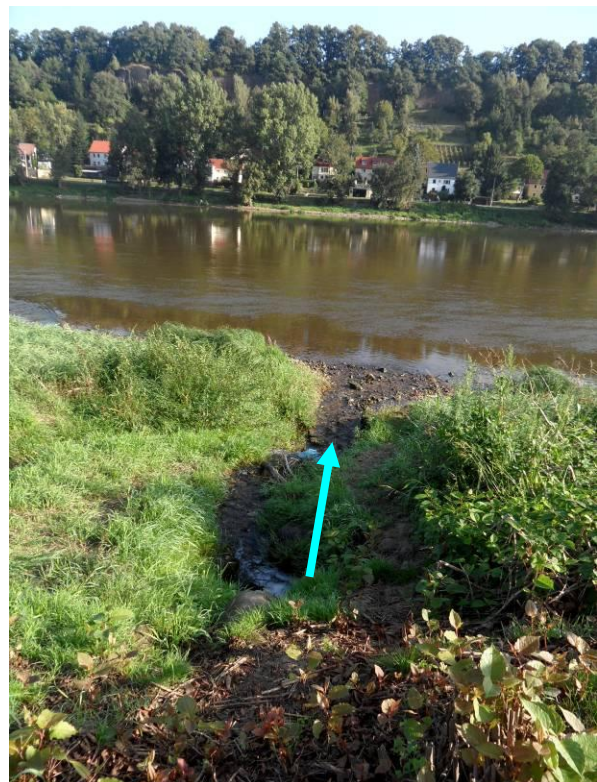
Bild 17 / 18 Mädelgraben an der Mündung in die Elbe
