Lindigt, Flächen oberhalb Postweg bzw. unterhalb B172a

1 Beschreibung

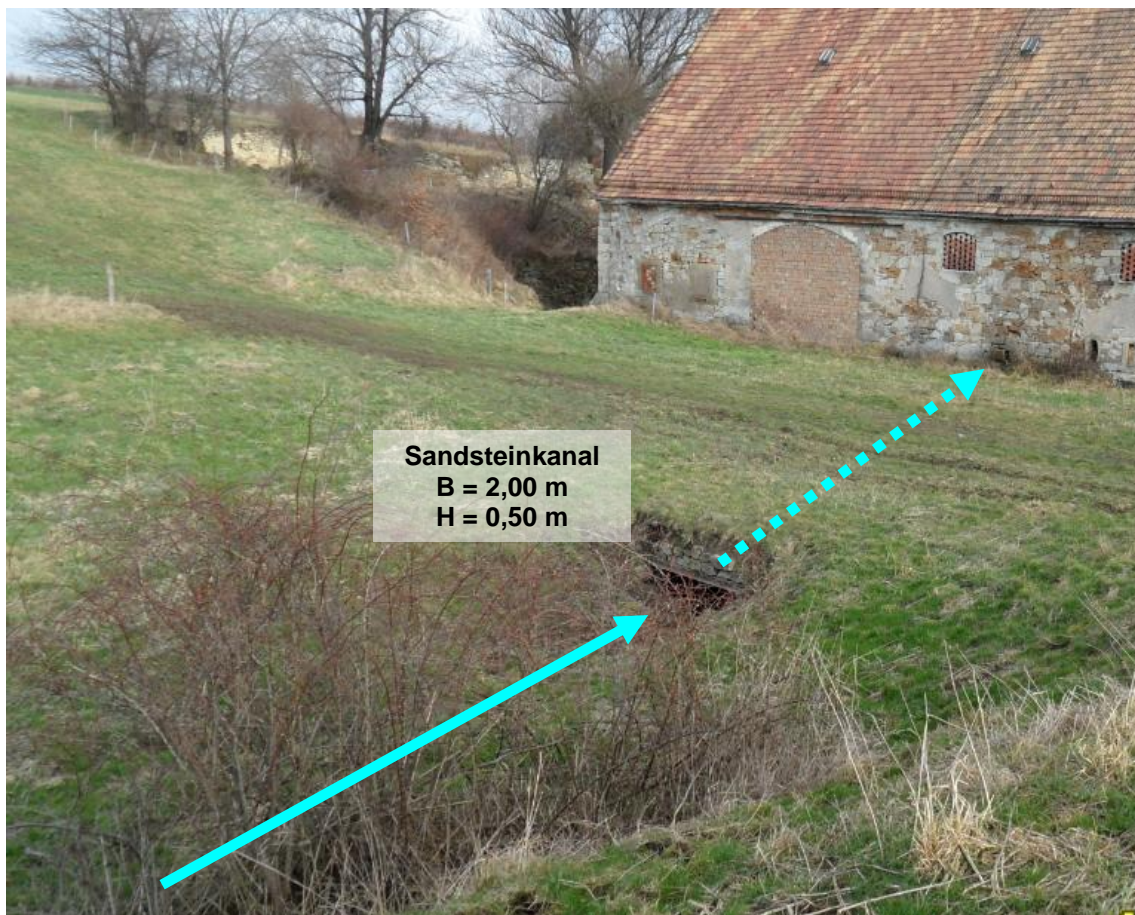
Abbildung 5: Blick in den Sandsteinkanal

Der Sandstein-Kanal (geschätzt $B \times H = 2,00 \times 0,5 \text{ m}$) oberhalb des Lindigts weist bereits äußerlich sichtbare Schäden auf. Einzelne Sandsteinblöcke sind aus dem Gefüge herausgelöst und haben sich vermutlich tiefer im Kanal festgesetzt. Zudem ist der Kanal bereits wenige Meter nach dem Einlauf durch Sedimente verlandet (vgl. Abb. 5). Der Einlauf ist stark verkrautet. Über den Zustand des daran anschließenden Rohres (DN 500 B) im Oberlauf kann keine Aussage getroffen werden.

- **A.1 - Instandsetzung/ Sanierung Sandsteinkanal**

Für den Sandsteinkanal wird eine Inspektion durch Kamerabefahrung dringend empfohlen soweit diese aufgrund des baulichen Zustandes überhaupt noch technisch machbar ist. Im Ergebnis dieser Befahrung sind weitere Schritte sowie ggf. Sanierungsmaßnahmen mit der Stadt Pirna, dem Eigentümer sowie den Behörden abzustimmen. Erfahrungsgemäß wird eine Instandsetzung und Sanierung des Bauwerkes zwingend notwendig. Hierzu ist im Vorfeld eine statische Überprüfung erforderlich sowie ggf. Abstimmungen mit der Denkmalschutzbehörde. Der Kanal ist aufgrund des baulichen Zustandes vermutlich nur durch Aufgrabung zu sanieren. Im Bereich der Überbauung sind besondere Überlegungen für eine Sanierung zu treffen. Alternative technische Lösungen und weitere Randbedingungen sind in einer Vorplanung zu untersuchen.

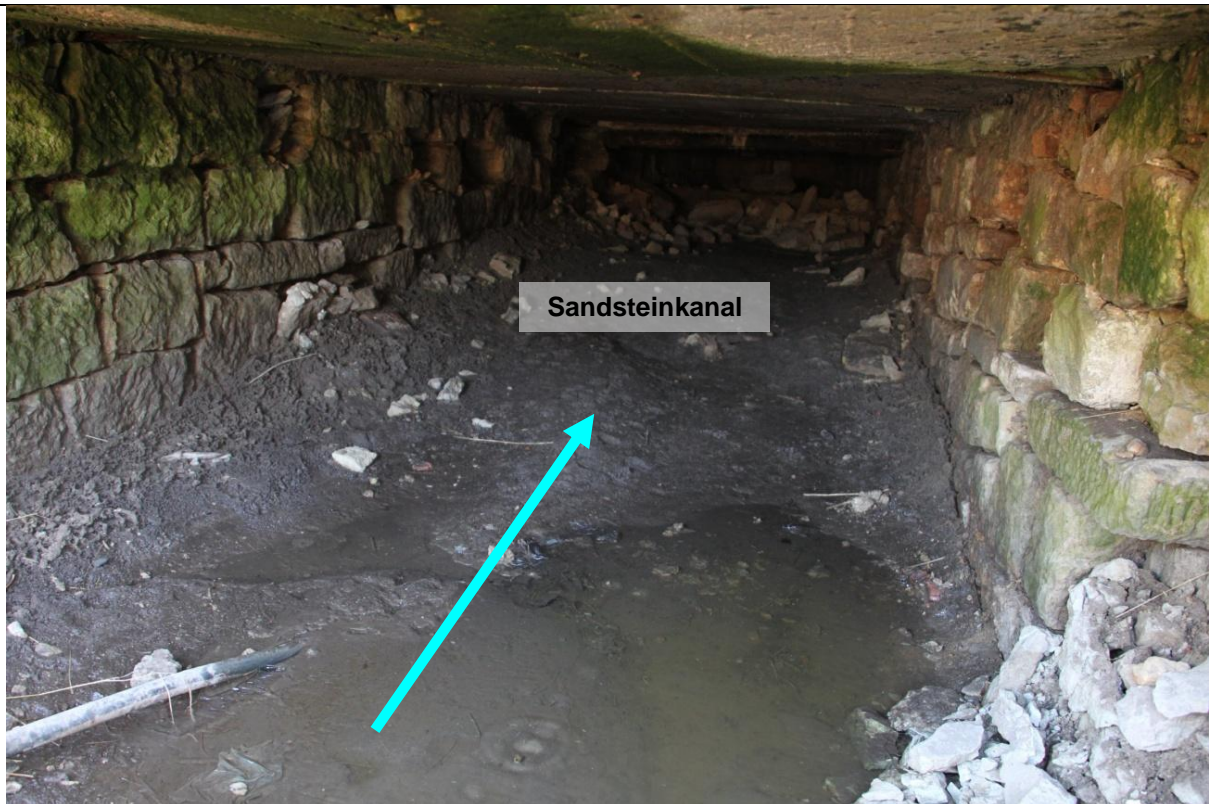
Abbildung 6: Sandsteinkanal - Verlauf unter Lindigt-Gut

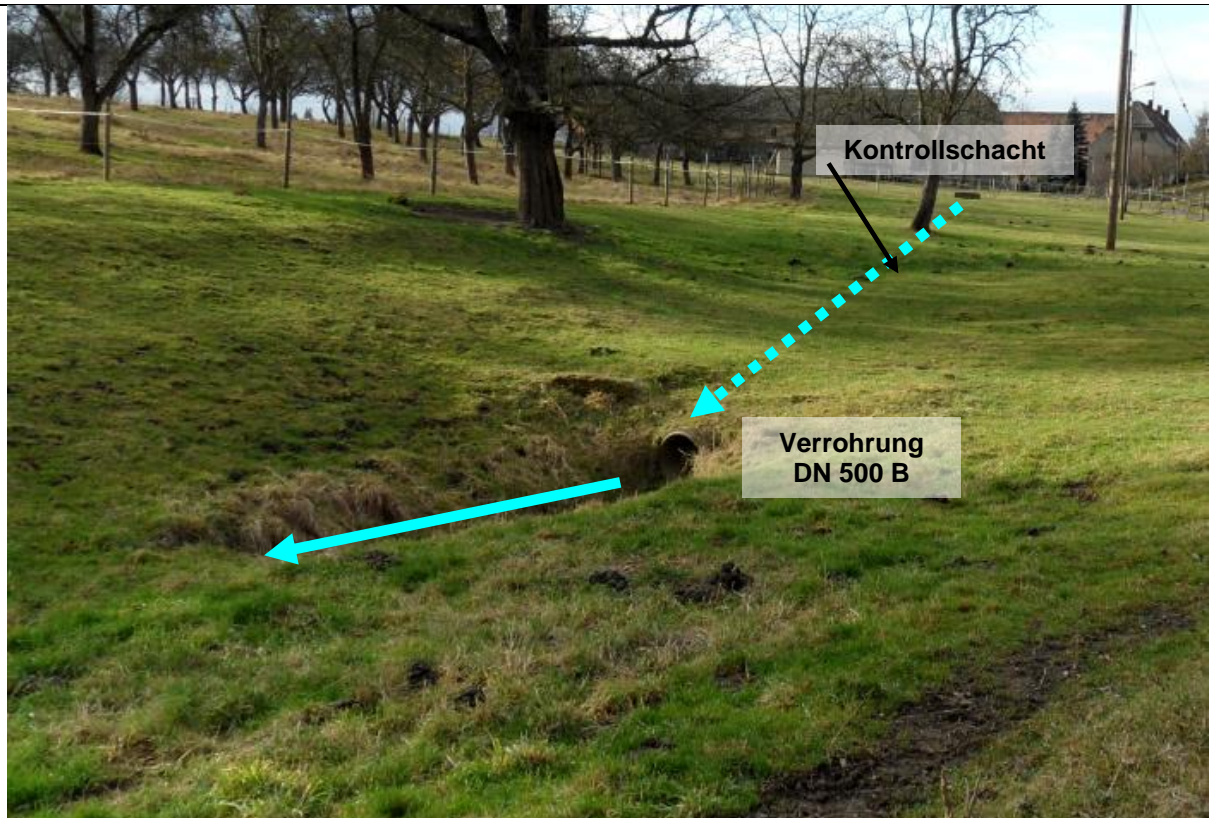
Abbildung 9: Auslauf Rohr Oberlauf unterhalb des Lindigt-Gutes

Ab dem Auslauf bis hin zur bewirtschafteten Wiese ist kein charakteristisches Bachbett erkennbar (vgl. Abb. 9 und 10). Das Wasser fließt wild in Richtung Obstwiese ab. Die Obstwiese wirkt als Mulde und sammelt das Wasser bevor es in den Graben 1 läuft (vgl. Abb. 11 und 12). Entgegen erster Annahmen ist die Grabensohle nicht entlag der halben Grabenlänge am höchsten, so das Wasser in beide Richtungen zu den jeweiligen Einlaufbauwerken abfließen kann, sondern vielmehr ist das Gefälle durchgehend abfallend zum Sammeleinlauf (vgl. Abb. 14). Der Graben 1 ist zudem stark verlandet und verkrautet (vgl. Abb. 15). Der Sammeleinlauf weist keine äußerlichen Mängel auf. In Tabelle 1 sind die Abflusskapazitäten für ausgewählte Bauwerke sowie der zugehörige Schutzgrad in Abhängigkeit der Regendauer zusammengestellt.

- **A.3 - Herstellung Gerinne**

Ab dem Auslauf des Betonrohres im Oberlauf ist das nur noch teilweise vorhandene Gerinne zu ertüchtigen, d.h. auszubauen bzw. neu herzustellen. Der Graben ist an den am Postweg befindlichen „Graben 1“ anzuschließen.

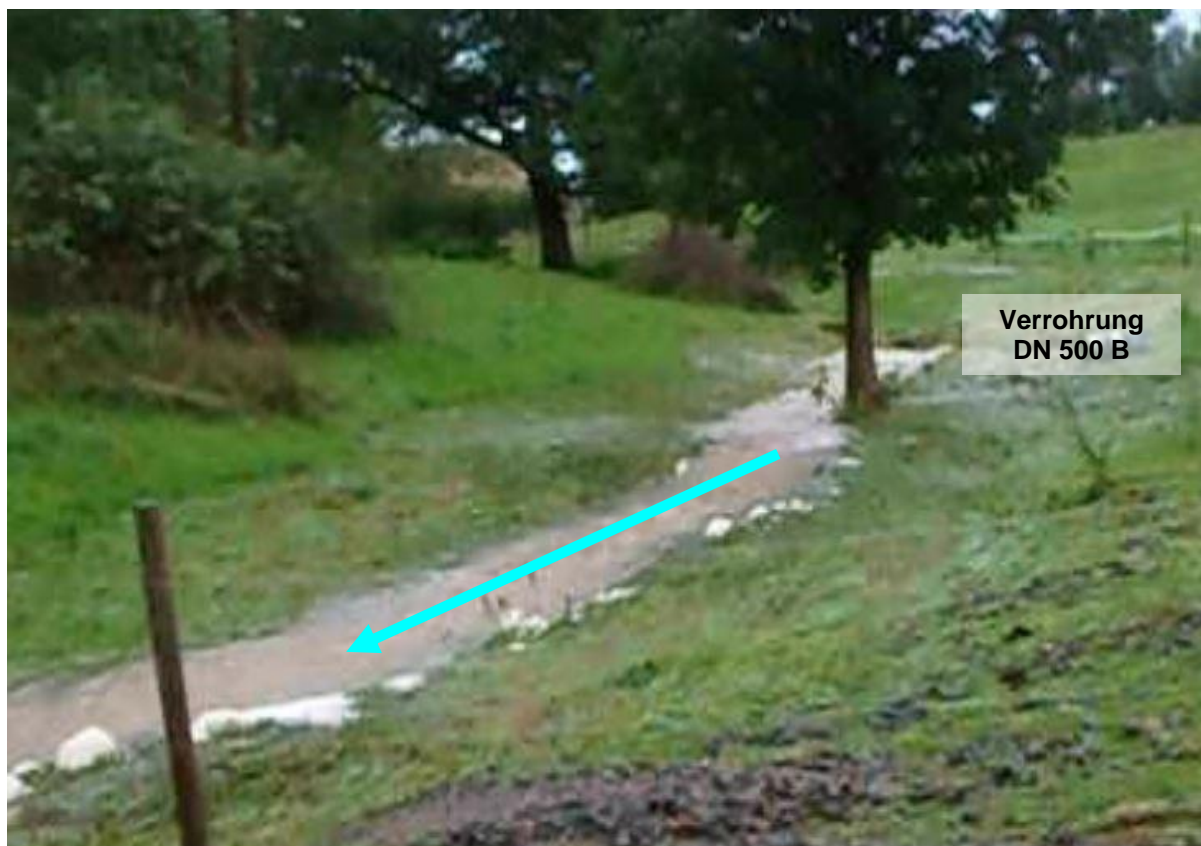
Abbildung 10: Auslauf Rohr Oberlauf während des Hochwassers 2010, Quelle: /2/

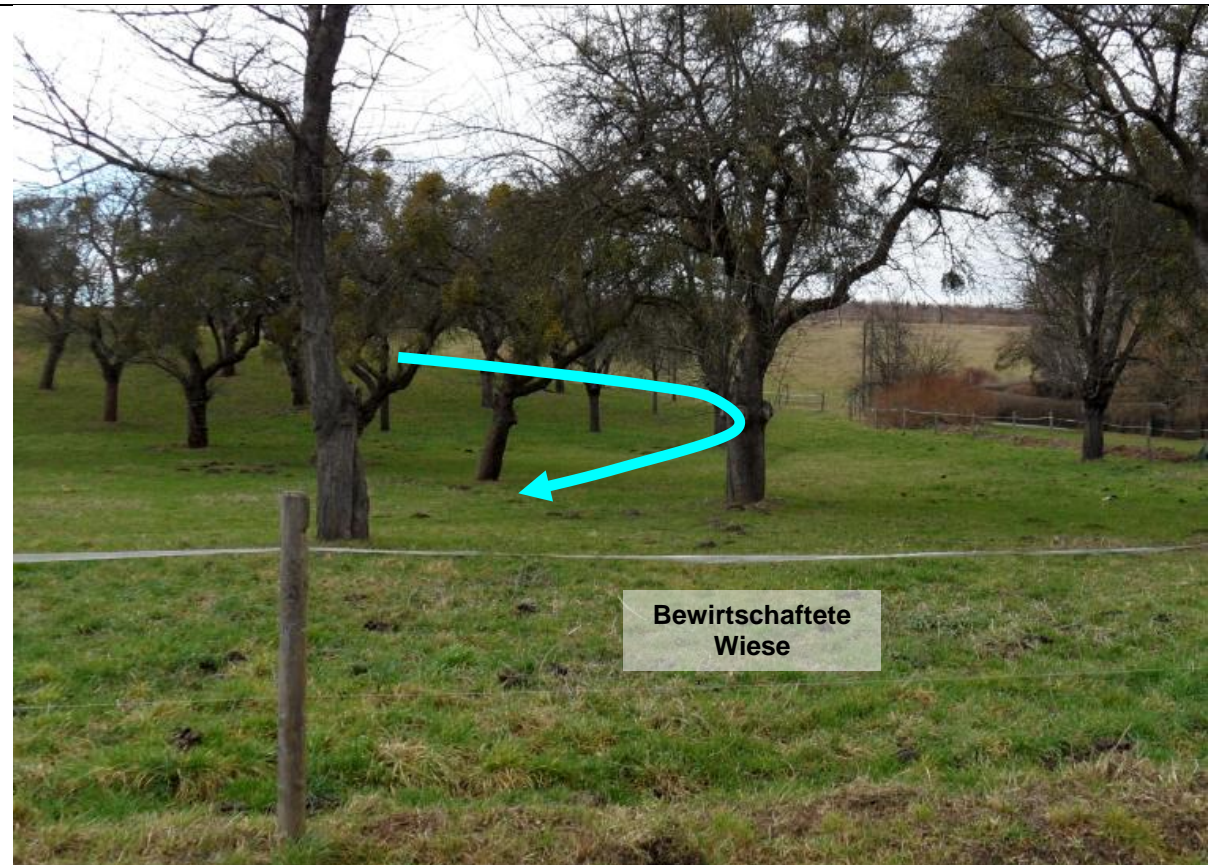
Abbildung 11: Bewirtschaftete Wiese

- **A.4 - Herstellung Erdwall entlang des Straßengrabens einschl. Grabenpflege**

Herstellung eines Erdwalls entlang der öffentlichen Straßengräben am Osthang und Postweg. Diese Verwallung ist so zu dimensionieren, dass das ankommende Regenwasser aus dem oberen Einzugsgebiet auf der Obstwiese ausreichend zurückgehalten werden kann und eine teilweise Versickerung ermöglicht wird. Weiterhin ist durch ein Auslaufbauwerk zu gewährleisten, dass das zurückgehaltene Wasser zeitverzögert und kontinuierlich in den öffentlichen Straßengraben abgegeben wird. Es wird vorgeschlagen die Verwallung als homogenen Erddamm mit einer Dammhöhe von 1,00 m über Gelände, einer Kronenbreite von 1,00 m sowie einer beidseitigen Böschungsneigung von 1 : 2 zu errichten. Das Erdbauwerk würde eine Länge von ca. 85 Metern besitzen und ist ausreichend sicher zu gründen und ggf. auch mit auf der Wasserseite einzubauenden geotextilen Tondichtungsbahnen zu dichten. Bei baulicher Eignung (Durchlässigkeits- und Setzungsverhalten) kann der Erdstoff auch aus dem näheren Umfeld gewonnen werden (→ Baugrunduntersuchung erforderlich).

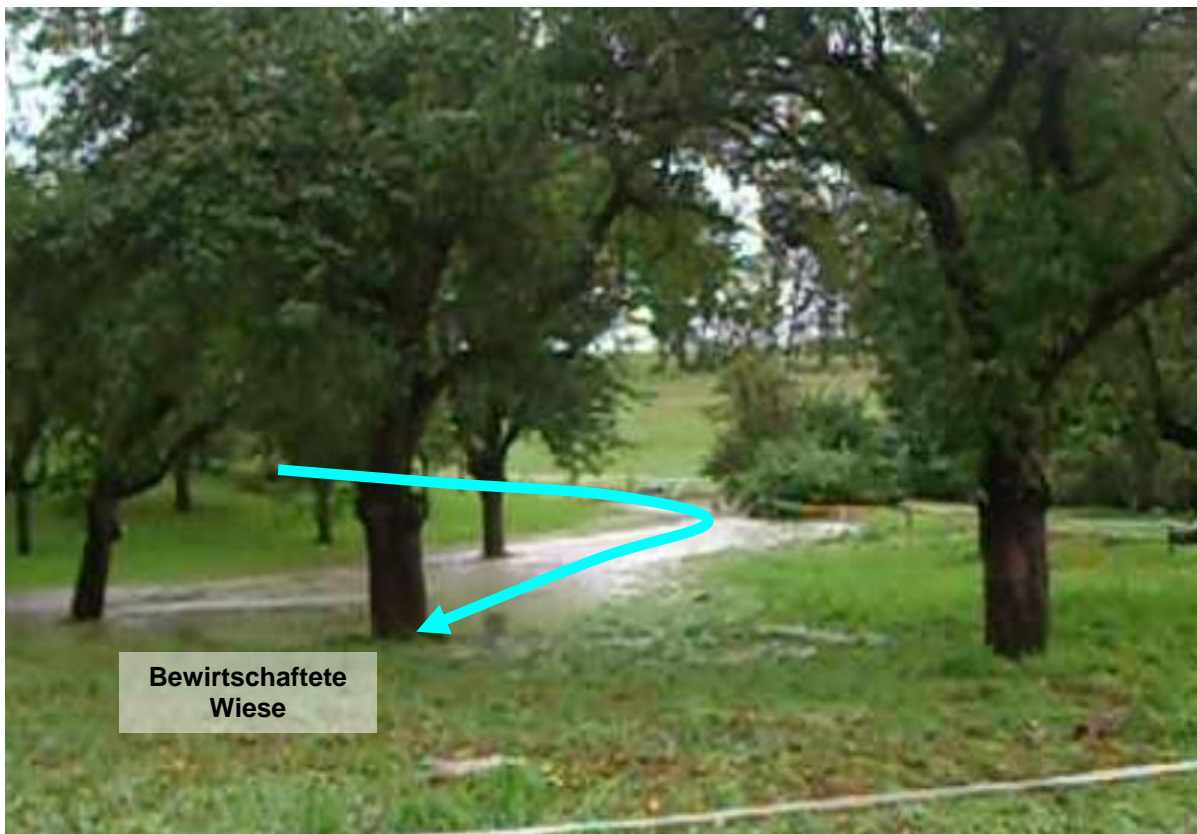
Abbildung 12: Überflutete Obstwiese während des Hochwassers 2010, Quelle: /2/

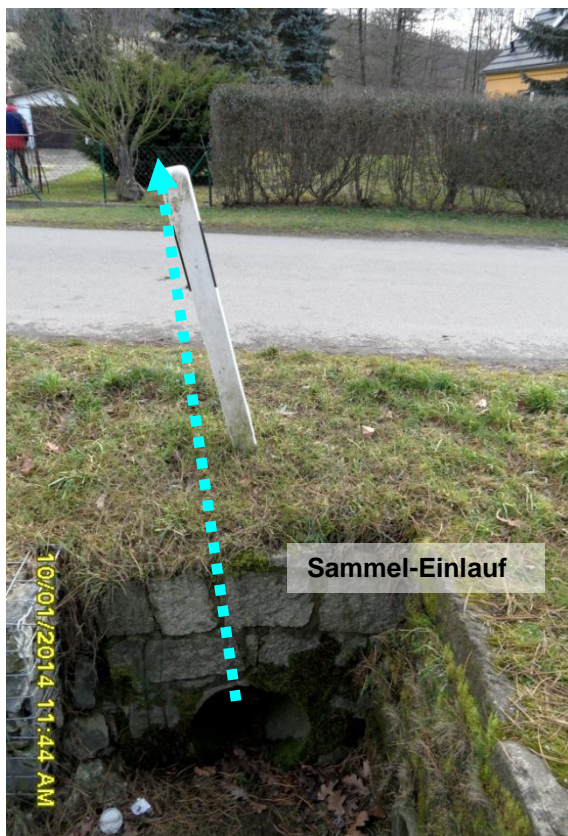
Abbildung 18: Rohr Unterlauf nach Sammel-Einlauf

Deutlich erkennbar ist, dass das Rohr im Unterlauf schon halbjährliche Starkregenereignisse nicht abführen kann. Auch die anderen Bauwerke weisen niedrige Schutzgrade auf. Zudem wird in den Berechnungen davon ausgegangen, dass die Durchlässe einen kompletten freien Abflussquerschnitt aufweisen.

- **A.5 - Rückbau Rohrleitung Unterlauf und Herstellung Gerinne**

Zwei Optionen wären hier denkbar. Entweder wird das Betonrohr (DN 500) durch einen Ersatzneubau (DN 1000) ersetzt oder die vorhandene Leitung wird zurückgebaut und durch einen Graben ersetzt. Bei der Begehung am 10.01.2014 zeigten sich die Anlieger der betroffenen Grundstücke bereit für die letztere Variante.

Dem Vorschlag der Anwohner, die Leitung zurückzubauen und durch einen ausreichend dimensionierten Entwässerungsgraben bis in die Seidewitz herzustellen wird grundsätzlich zugestimmt. Der entscheidende Vorteil einer Verrohrung stellt die Nutzbarkeit der darüber befindlichen Fläche dar. Dem gegenüber stehen aber die höheren Kosten beim Bau, die regelmäßige Inspektion und Unterhaltung sowie eine begrenzte Abflusskapazität. Ein Graben ist kostengünstiger im Bau, leichter zu unterhalten und hydraulisch überlastbar. Als nachteilhaft ist hingegen der erhöhte Grundflächenbedarf zu sehen. Für beide Lösungsmöglichkeiten müsste aber ein neuer Durchlass (DN 1000) unter dem Postweg hergestellt werden. Bei Festlegung der Trasse ist zu beachten, dass die Mündung in einem Prallhang der Seidewitz endet. Hier kann es bei entsprechendem Hochwasser der Seidewitz zu einem Rückstauereffekt kommen.

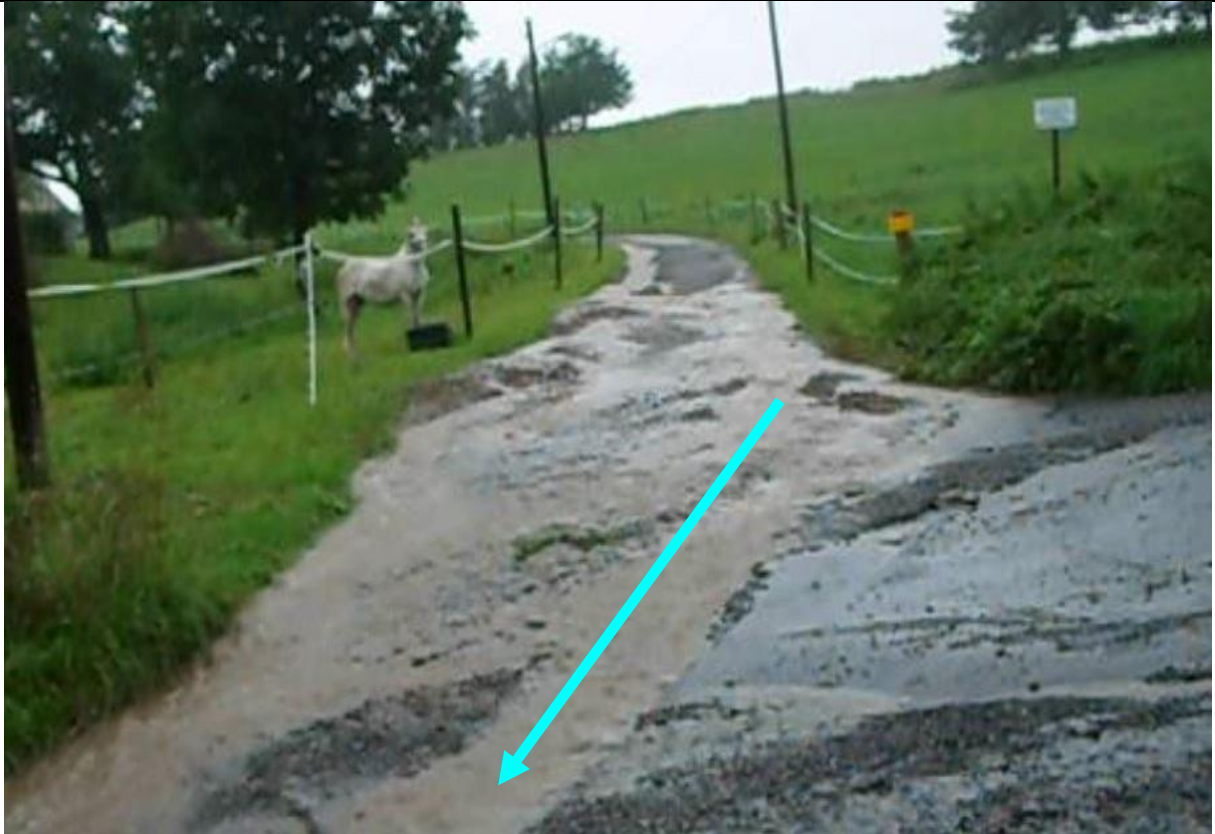
Abbildung 22: Abfluss an der Kurve "Am Osthang" während des Hochwassers 2010, Quelle: /2/

Der Oberflächenabfluss über die Straße „Am Osthang“ ist ursächlich für die Hochwasserschäden der Objekte Am Osthang 2, Postweg 84 und Postweg 97 zu sehen. Der Hang westlich der Straße entwässert nicht wie vorgesehen auf die bewirtschaftete Wiese. Ein Straßengraben zur Wasserableitung ist nicht vorhanden (vgl. Abb. 22 bis 24). Das Wasser fließt die Straße Am Osthang hinab (vgl. Abb. 25 und 27). Das unzureichende Grabenprofil sowie eine verlandung des Gerinnes verhindern, dass der Graben 2 Oberflächenwasser aufnehmen und ableiten kann (vgl. Abb. 26 und 27).

- **B.1 - Straßenüberleitung**

Um das unkontrollierte Abfließen von Oberflächenwasser am Osthang zu verhindern werden im Abstand von 10 Metern quer zur Straße verlaufende Entwässerungsrinnen als gepflasterte Mulden vorgeschlagen.

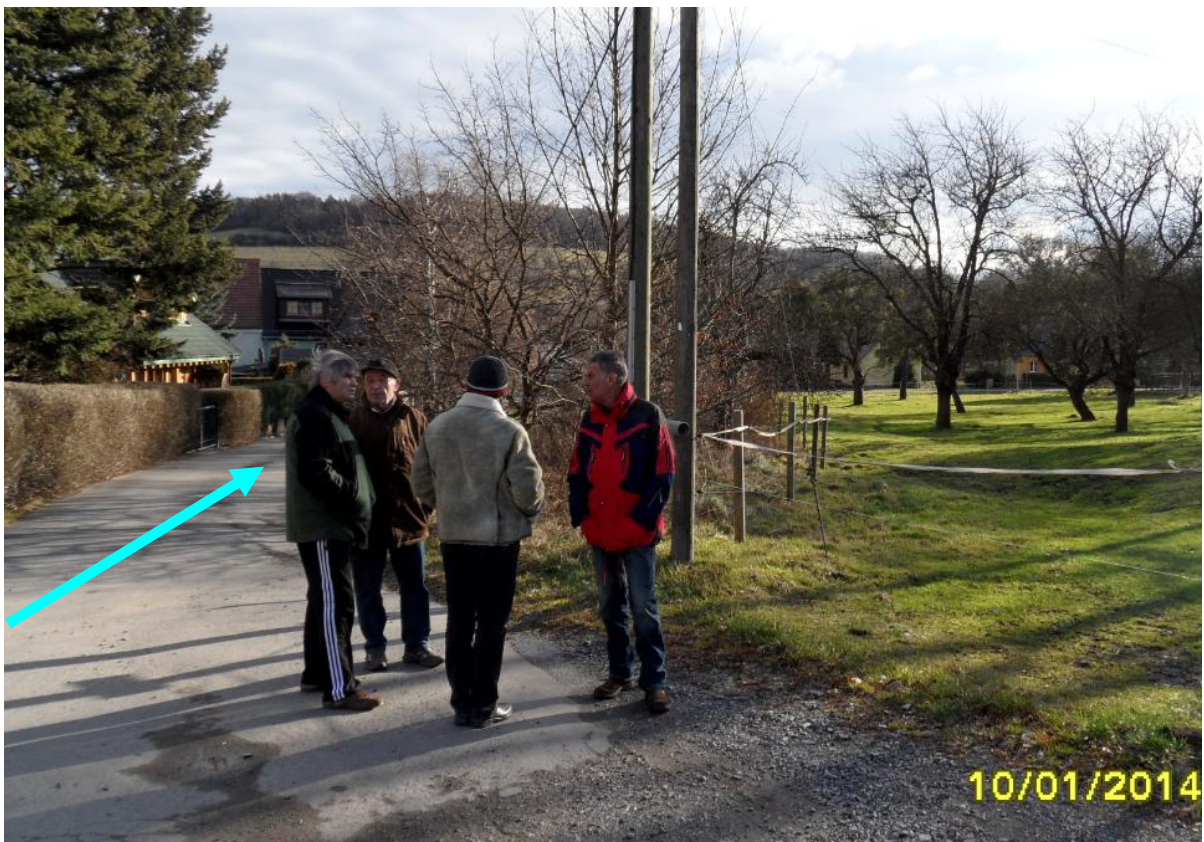
Abbildung 23: Abfluss über die Straße "Am Osthang"

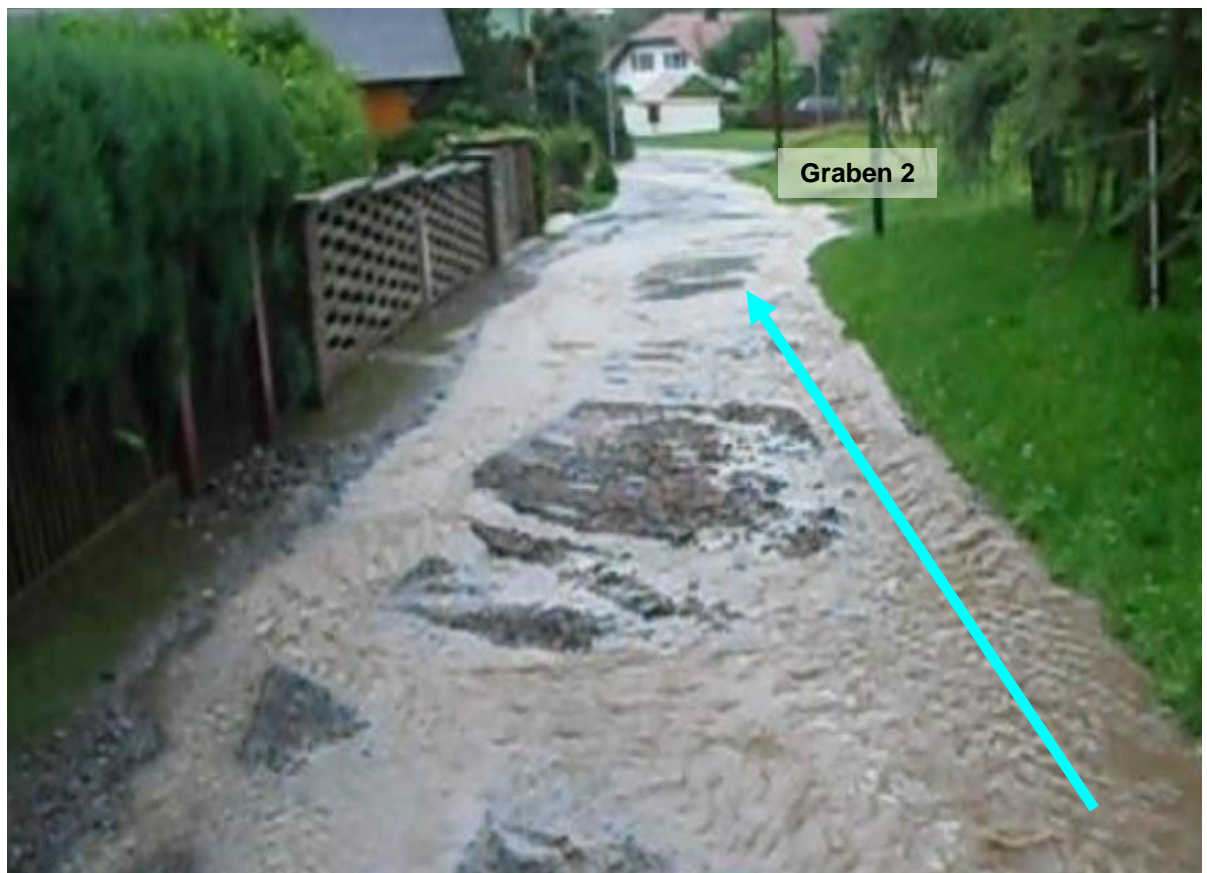
Abbildung 25: Abfluss über die Straße "Am Osthang" während des Hochwassers 2010, Quelle: /2/

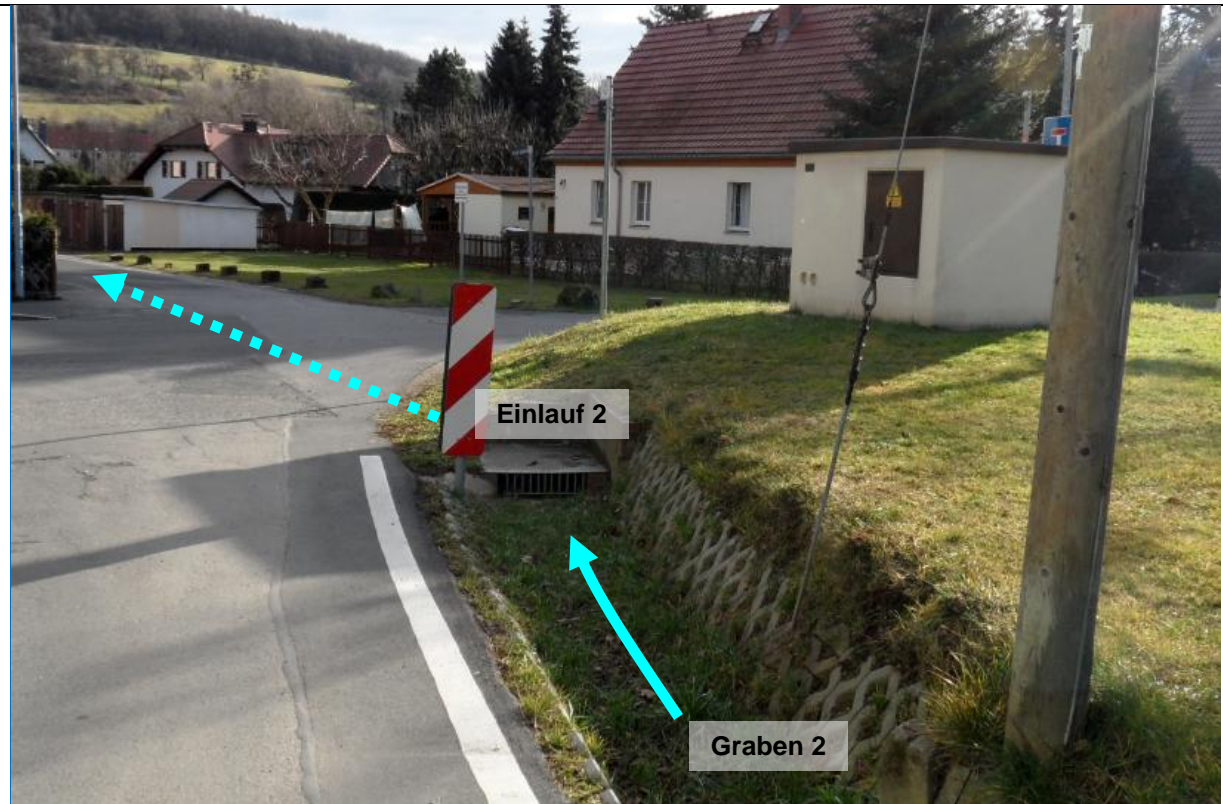
Abbildung 26: Graben 2 mit Einlauf 2 in die Kanalisation an der Kreuzung "Am Osthang - Postweg"

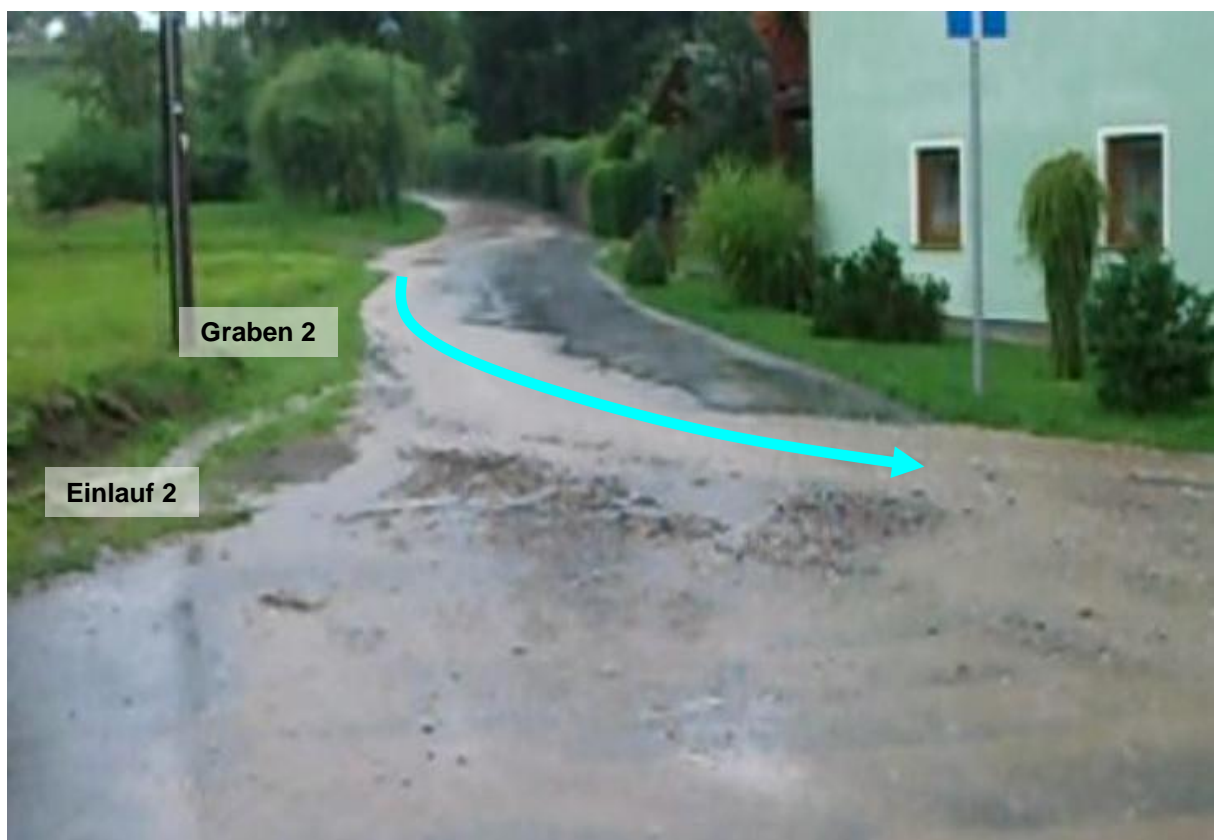
Abbildung 27: Am Osthang Ecke Postweg während des Hochwassers 2010, Quelle: /2/
