# Bewertung des Hochwasserrisikos für Gewässer II. Ordnung sowie für die Bereiche mit wild abfließendem Oberflächenwasser in Pirna

- Studie -

**Auftraggeber:** Stadtverwaltung Pirna  
01796 Pirna, Am Markt 1/2

**Auftragnehmer:** Ingenieurbüro für Wasser und Boden GmbH  
01728 Bannewitz OT Possendorf, Turnerweg 6

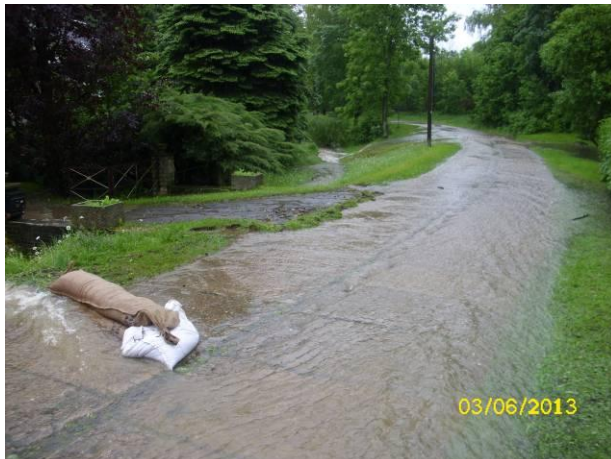
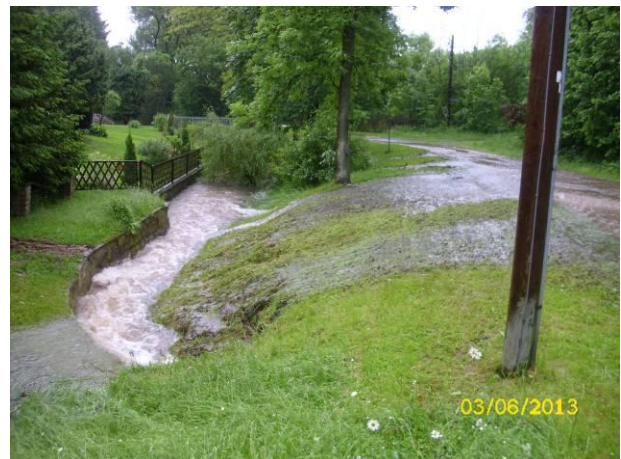
**Abb. 9:** Überschwemmungen am Meusegastbach während des Hochwassers 2013

Die Ursachen für Überschwemmungen sind hohe Abflüsse, die die Leistungsfähigkeit des jeweiligen Gerinnes übersteigen. Andere Prozesse, wie die Verklausung von Quer- und Kreuzungsbauwerken (Wehre, Brücken, Treibholzrechen), die Ablagerung von Geschiebe bzw. Treibgut im Gewässerbett oder die Verlagerung des Gewässerbettes, können die Ausmaße der Überschwemmungen noch verschärfen. Als Beispiel sind hier der Meusegastbach (vgl. Abbildung 9) und der Struppenbach (vgl. Abbildung 10) aufgeführt.

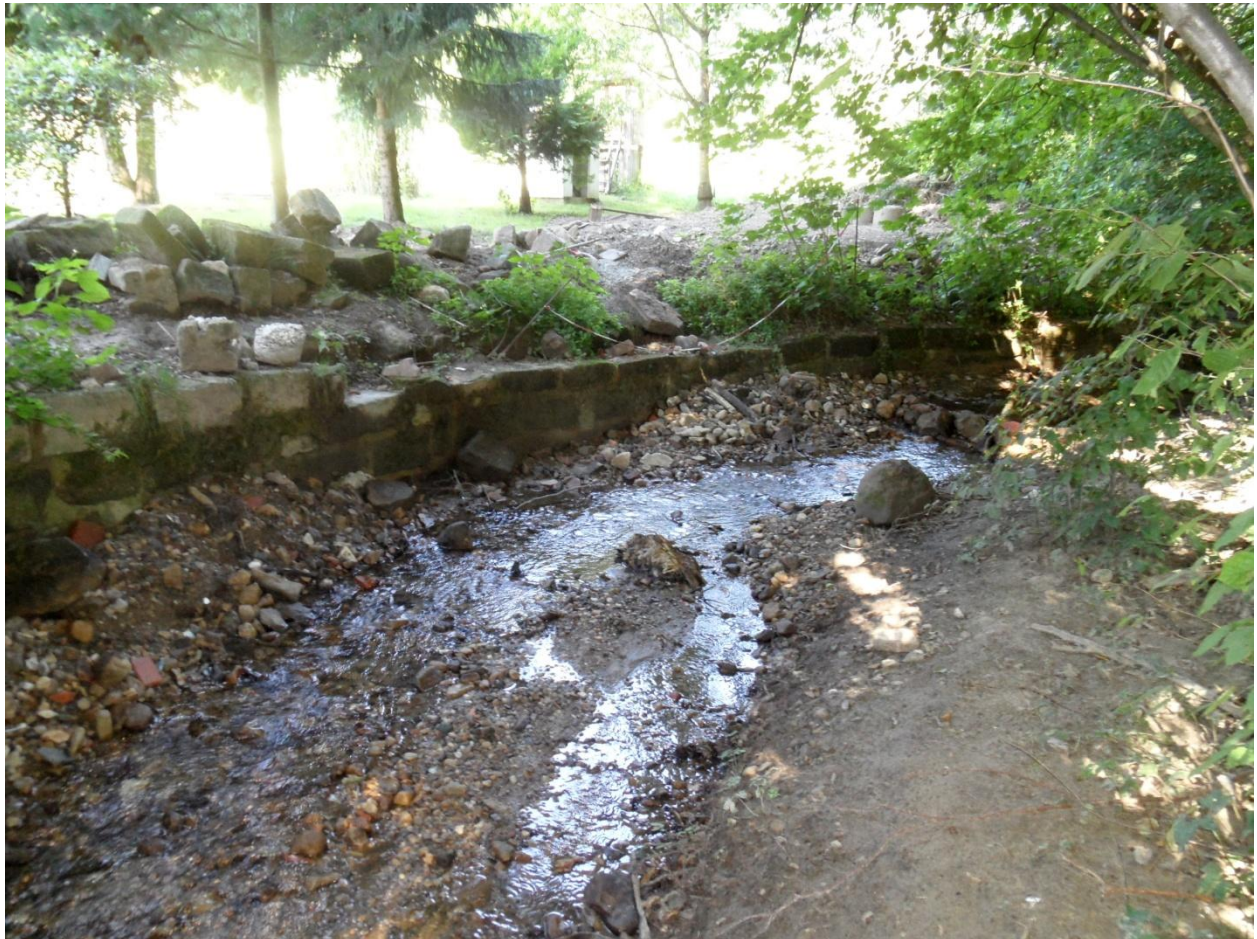
**Abb. 11:** Erosionserscheinungen am Bonnewitzer Bach nach dem Hochwasser 2013

Gewässerbedingte Erosionsprozesse setzen ein, wenn die kritische Schubspannung, die sich aus der Höhe des Abflusses und Struktur der Sohlmaterialien ergibt, überschritten wird. Diese Form der Erosion beginnt in der Regel bei einer Wasserführung über Mittelwasser und steigert sich mit zunehmender Abflussmenge. Typische Erosionsschäden wie am Bonnewitzer Bach zeigt Abbildung 11. Flächenhafte Erosionsprozesse, die durch Niederschlag verursacht werden, sind keine gewässerbedingten Erosionsprozesse und werden dem wild abfließenden Oberflächenwasser zugerechnet.

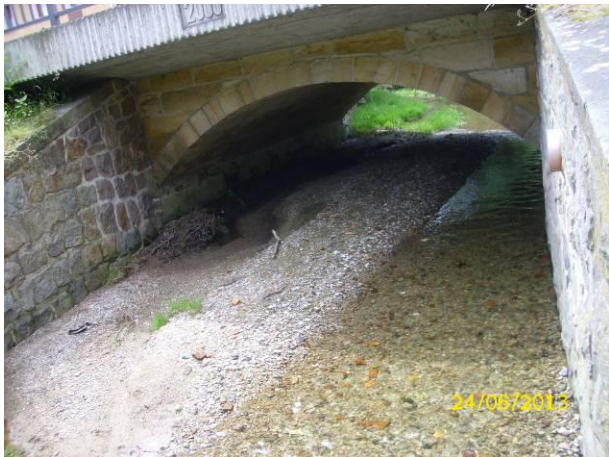
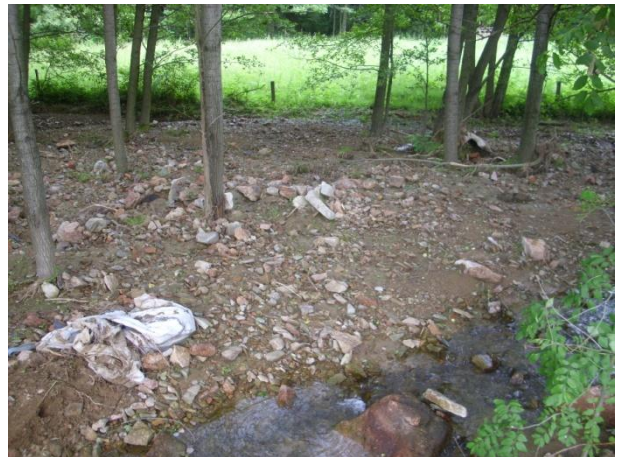
**Abb. 12:** Beispiel für Sedimentation (links) und Übersarung (rechts)

Der Begriff „*Übersarung*“ stammt aus dem Alpenraum und beschreibt die dort nach Hochwasserereignissen häufig auftretenden flächenhaften Geschiebeablagerungen von Geröll, Steinen, Kiesen, Sanden und Schlamm außerhalb des Gewässers. Dabei kommt es meist zu einer Sortierung der Ablagerungen nach Korngrößen, die mit zunehmender Entfernung zur Austrittsstelle abnehmen. Der Prozess dauert stets nur wenige Stunden an. Ablagerungen, von denen keine Gefahr ausgeht und die Nutzungsansprüche nicht behindern, können als Ergebnis der natürlichen Gewässerentwicklung belassen werden.

Ein weiterer Prozess sind großflächige Schlammablagerungen auf längerfristig überschwemmten Flächen. Diese werden dadurch unbrauchbar bzw. sind nur eingeschränkt nutzbar. Ein Beispiel für Schlammablagerungen fanden sich 2010 am Bonnewitzer Bach (vgl. Abbildung 12). Sedimentation, Übersarung und Schlammablagerung unterscheiden sich also in ihrer Begrifflichkeit sollen aber an dieser Stelle zusammen dargestellt werden.

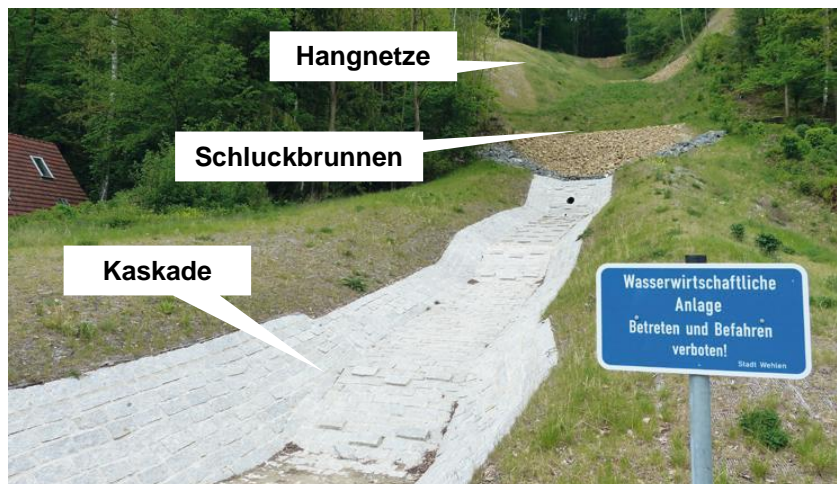
**Abb. 16:** Fertiggestelltes Raugerinne in Wehlen nach 2010

Die Wasserfassung im oberen Bereich des Hanges erfolgt über ein Sammelprofil und mit einem in Steinschüttung ausgebildeten Schluckbrunnen, ein daran anschließendes Steilstück sowie einem weiteren Schluckbrunnen. Ein Teil des Oberflächenwassers soll dann über die Schluckbrunnen in einer durchlässigen Filterschicht schadlos in Richtung Elbe durchgeleitet werden. Die permanente Entleerung wird über ein Vollsickerrohr DN 350 in das Kaskadenförmige Abflussprofil gewährleistet. Bei Überschreiten einer bestimmten Wassermenge wird der Rest als Oberflächenwasser erosionssicher über das Kerbtal abgeführt.

Die Kaskade wurde als Raugerinne aus Wasserbausteinen LMB<sub>40/200</sub> in 40 cm Betonbettung mit einer geraden Ablaufstrecke zwischen Haldenfuß und Pirnaer Straße hergestellt. Vor der Straßenquerung wurde ein Auffangbecken errichtet, in dem Schlamm und Gerölle zurückgehalten werden können. Dieser Auffangraum wird über ein Ablaufrohr DN 200 zum Gerinne in Richtung Elbe entleert. Das Auffangbecken wurde analog der Kaskade mit Raubett aus Wasserbausteinen in Betonbettung ausgebaut.

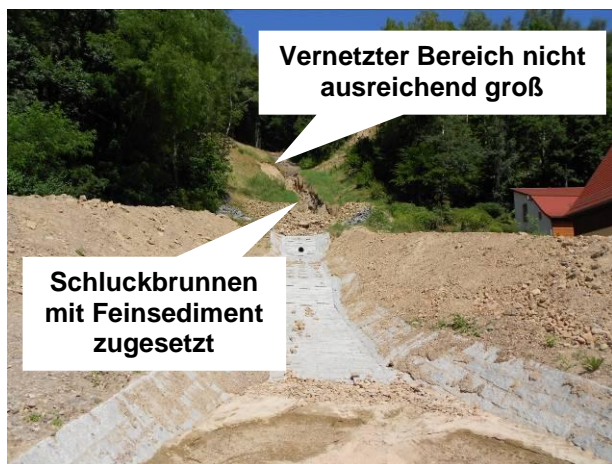
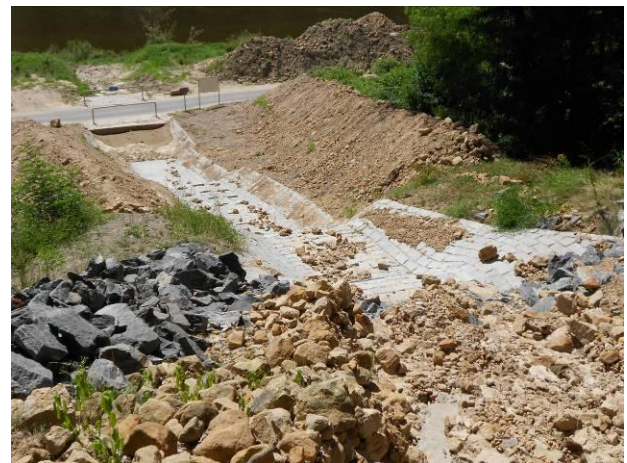
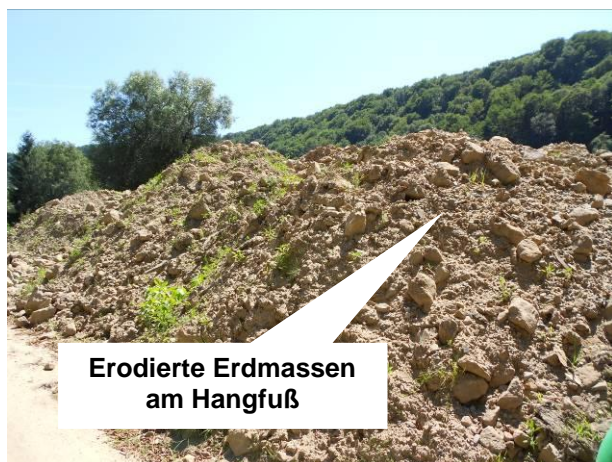
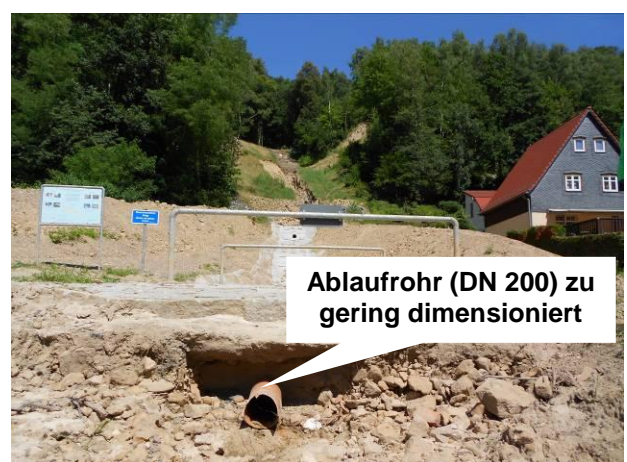
**Abb. 17:** Murenabgang 2013 und erneute Schäden am Raugerinne

Die erodierten Massen setzen sich augenscheinlich aus etwa 2/3 vorhandenem Sandstein-Kippenmaterial sowie zu etwa 1/3 aus Oberbodenanteilen zusammen. Die Oberbodenanteile stammen vermutlich aus dem Feldbereich oberhalb der Kippe. Diese Feinanteile führten zu einer Kolmation der vorhandenen Schluckbrunnen, so dass die nachfolgenden Schlamm-Wasser-Massen oberirdisch abflossen und weitere Erosionsschäden verursachten.

Die Böschungsneigung der Kippe hatte bis zum Zeitpunkt der Starkniederschläge einen relativ stabilen Zustand mit nur minimalen Reserven in Bezug auf den inneren Reibungswinkel des geschütteten Materials eingenommen. Aufgrund des Massenaustrages überstieg die Böschungsneigung teilweise den inneren Reibungswinkel, was bereits an Böschungsabrissen auf der Nordseite zu beobachten ist. Weitere Massenabtragungen führen vermutlich unweigerlich zu weiteren Massenabgängen.

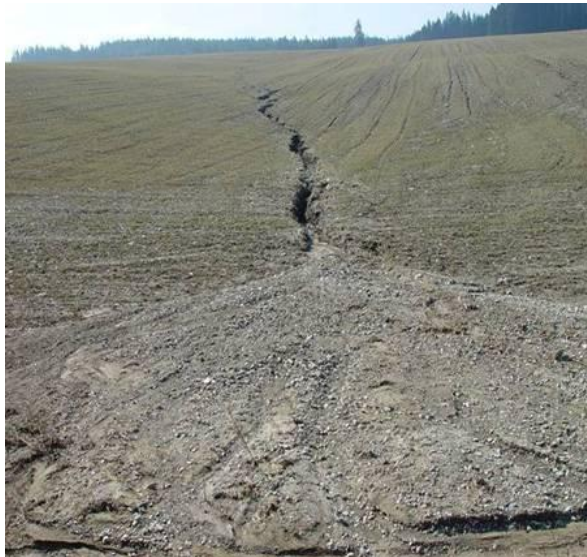
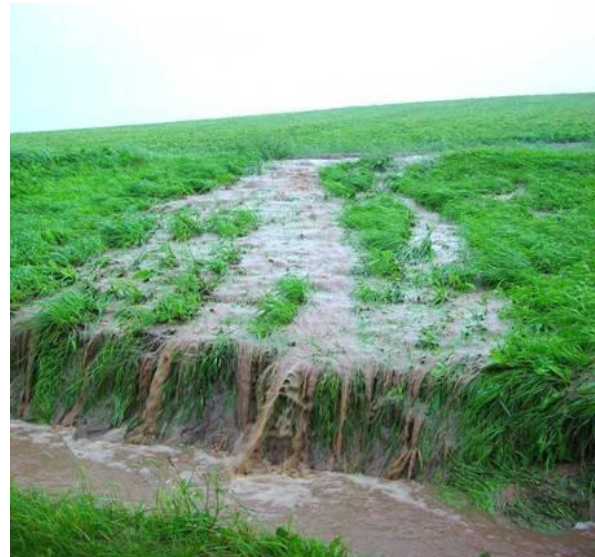
**Abb. 18:** Erosionsrinnen in Hangmulden und wild abfließendes Oberflächenwasser

Bodenerosion ist ein äußerst zerstörerischer Prozess, der Boden mehr oder weniger schnell aufzehrt und nicht reversibel ist. Unter Bodenerosion versteht man die Verlagerung von Bodenteilchen durch Wasser oder Wind. Den Ausgangspunkt findet die Bodenerosion meistens in Hangmulden oder konventionell bewirtschafteten Flächen ohne vollständige Bodenbedeckung. In Kombination mit großen Hangneigungen und Starkregen kann dies zu wild abfließendem Oberflächenwasser führen. Abbildung 18 und 19 zeigen die typischen Erscheinungen der Erosionsrinnen.

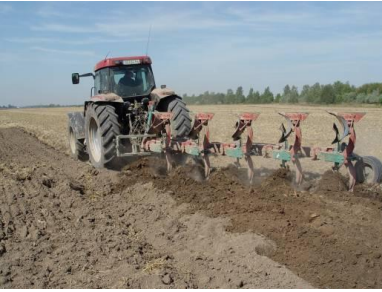
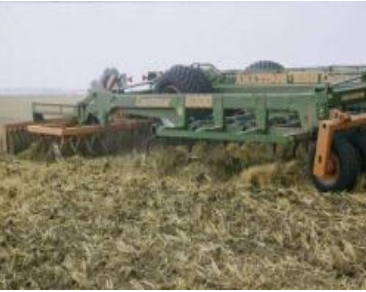
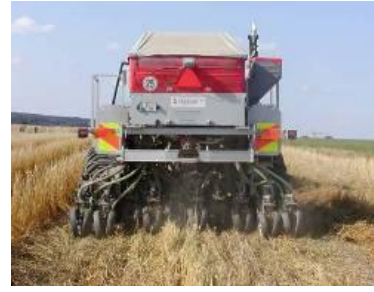
**Tabelle 6** Bewirtschaftungsmethoden von Ackerflächen im Vergleich

<b>konventionell = bodenwendend mit Pflug</b>	<b>konservierend = nichtwendend ohne Pflug</b>	<b>Dauerhaft konservierend = keine Bodenbearbeitung</b>

<ul style="list-style-type: none"> <li>- Bewirtschaftung mit Pflug führt zu Bodenverschlammung</li> <li>- Eingeschränkte Infiltration</li> <li>- Erhöhter Oberflächenabfluss- und Bodenerosion</li> <li>- Bodenverlust und diffuse Stoffeinträge in Gewässer</li> </ul>	<ul style="list-style-type: none"> <li>- Schutz der Bodenoberfläche durch verbleibende Pflanzenreste</li> <li>- Pflugverzicht sorgt für erhöhtes Vorkommen an Regenwürmern</li> <li>- stabile Bodenstruktur mit mehr Grobporen</li> </ul>	<ul style="list-style-type: none"> <li>- wirksamste Bodenbewirtschaftung</li> <li>- auch als „Direktsaat“ bekannt</li> </ul>
<ul style="list-style-type: none"> <li>- Infiltrationsrate: bis 55 %</li> <li>- Bodenabtrag: bis 400 g/m<sup>2</sup></li> <li>- Mulchbedeckung: 1 %</li> </ul>	<ul style="list-style-type: none"> <li>- Infiltrationsrate: bis 93 %</li> <li>- Bodenabtrag: bis 36 g/m<sup>2</sup></li> <li>- Mulchbedeckung: 13 %</li> </ul>	<ul style="list-style-type: none"> <li>- Infiltrationsrate: bis 95 %</li> <li>- Bodenabtrag: bis 4 g/m<sup>2</sup></li> <li>- Mulchbedeckung: 77 %</li> </ul>

Nach dem aktuellem Stand der Wissenschaft stellt die **konventionelle Bodenbearbeitung** die ungünstigste Bewirtschaftungsmethode dar, da hier durch regelmäßigen Pflug (Bodenwendung) Bodenaggregate zerstört werden, die einen wichtigen Lebensraum für Regenwürmer und andere Lebewesen darstellen. Die Regenwürmer lockern den Boden und sorgen für eine höhere Infiltrationsrate. Flächen die konventionell bearbeitet wurden neigen zur Verschlammung durch Feinsedimente. Anschließend anfallendes Regenwasser kann nur noch schwer versickern, es kommt zum Oberflächenabfluss, zum Transport von Bodenmaterial und den bereits beschriebenen negativen Effekten des wild abfließenden Wassers.

Günstiger stellt sich dagegen die **konservierende Bodenbewirtschaftung** dar. Hierbei werden saisonal lebende Pflanzen bzw. tote Pflanzenreste zwischen den Anbaureihen belassen. Noch besser ist dagegen die **dauerhaft konservierende Bewirtschaftung** bei der ganzjährig eine Bodenbedeckung durch Pflanzen und Pflanzenreste besteht und die Anbaumethoden mittels Direktsaat aufgebracht werden. Diese Anbaumethoden verhindern weitestgehend eine Wasser- und Winderosion sowie die Gefahr der Bodenverschlammung. Im Freistaat Sachsen werden ca. 65 % der Ackerflächen<sup>12</sup> konservierend und 35 % der Ackerflächen dauerhaft konservierend bearbeitet.

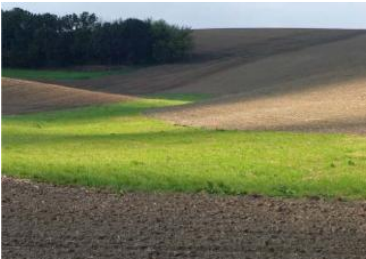
<p><b>Erhalt/ Entwicklung von Gewässerrandstreifen</b></p> <ul style="list-style-type: none"> <li>• Begrünung von Gewässerrandstreifen</li> <li>• <i>Anlage von Biotopen und Gewässerrenaturierung</i></li> </ul>

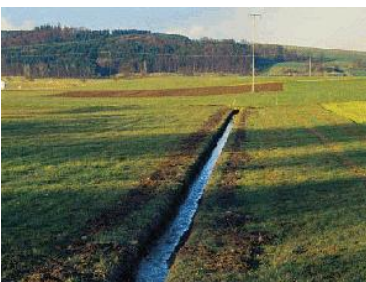
<p><b>Begrünung</b></p> <ul style="list-style-type: none"> <li>• Begrünung von Hangrinnen in Muldenlagen</li> <li>• <i>Aufforstung und Anpflanzungen zur Reduzierung der Fließgeschwindigkeit und zum Rückhalt.</i></li> </ul>
